**DOKUMENTACJA PRAC KONSERWATORSKICH  
OBRAZU „ŚW. STEFANA” z XX w.  
z kościoła pw. Świętego Stefana w Lipnicy Małej**

**Lipnica Mała 2018 r.**

Obraz z przedstawianiem św. Stefana z kościoła pw. św. Stefana w Lipnicy Małej, Lipnica Mała 347, 34-482 Lipnica Mała.

Konserwacja techniczna i estetyczna obrazu olejnego na płótnie wraz z wykonaniem dublażu i wymianą krosien.

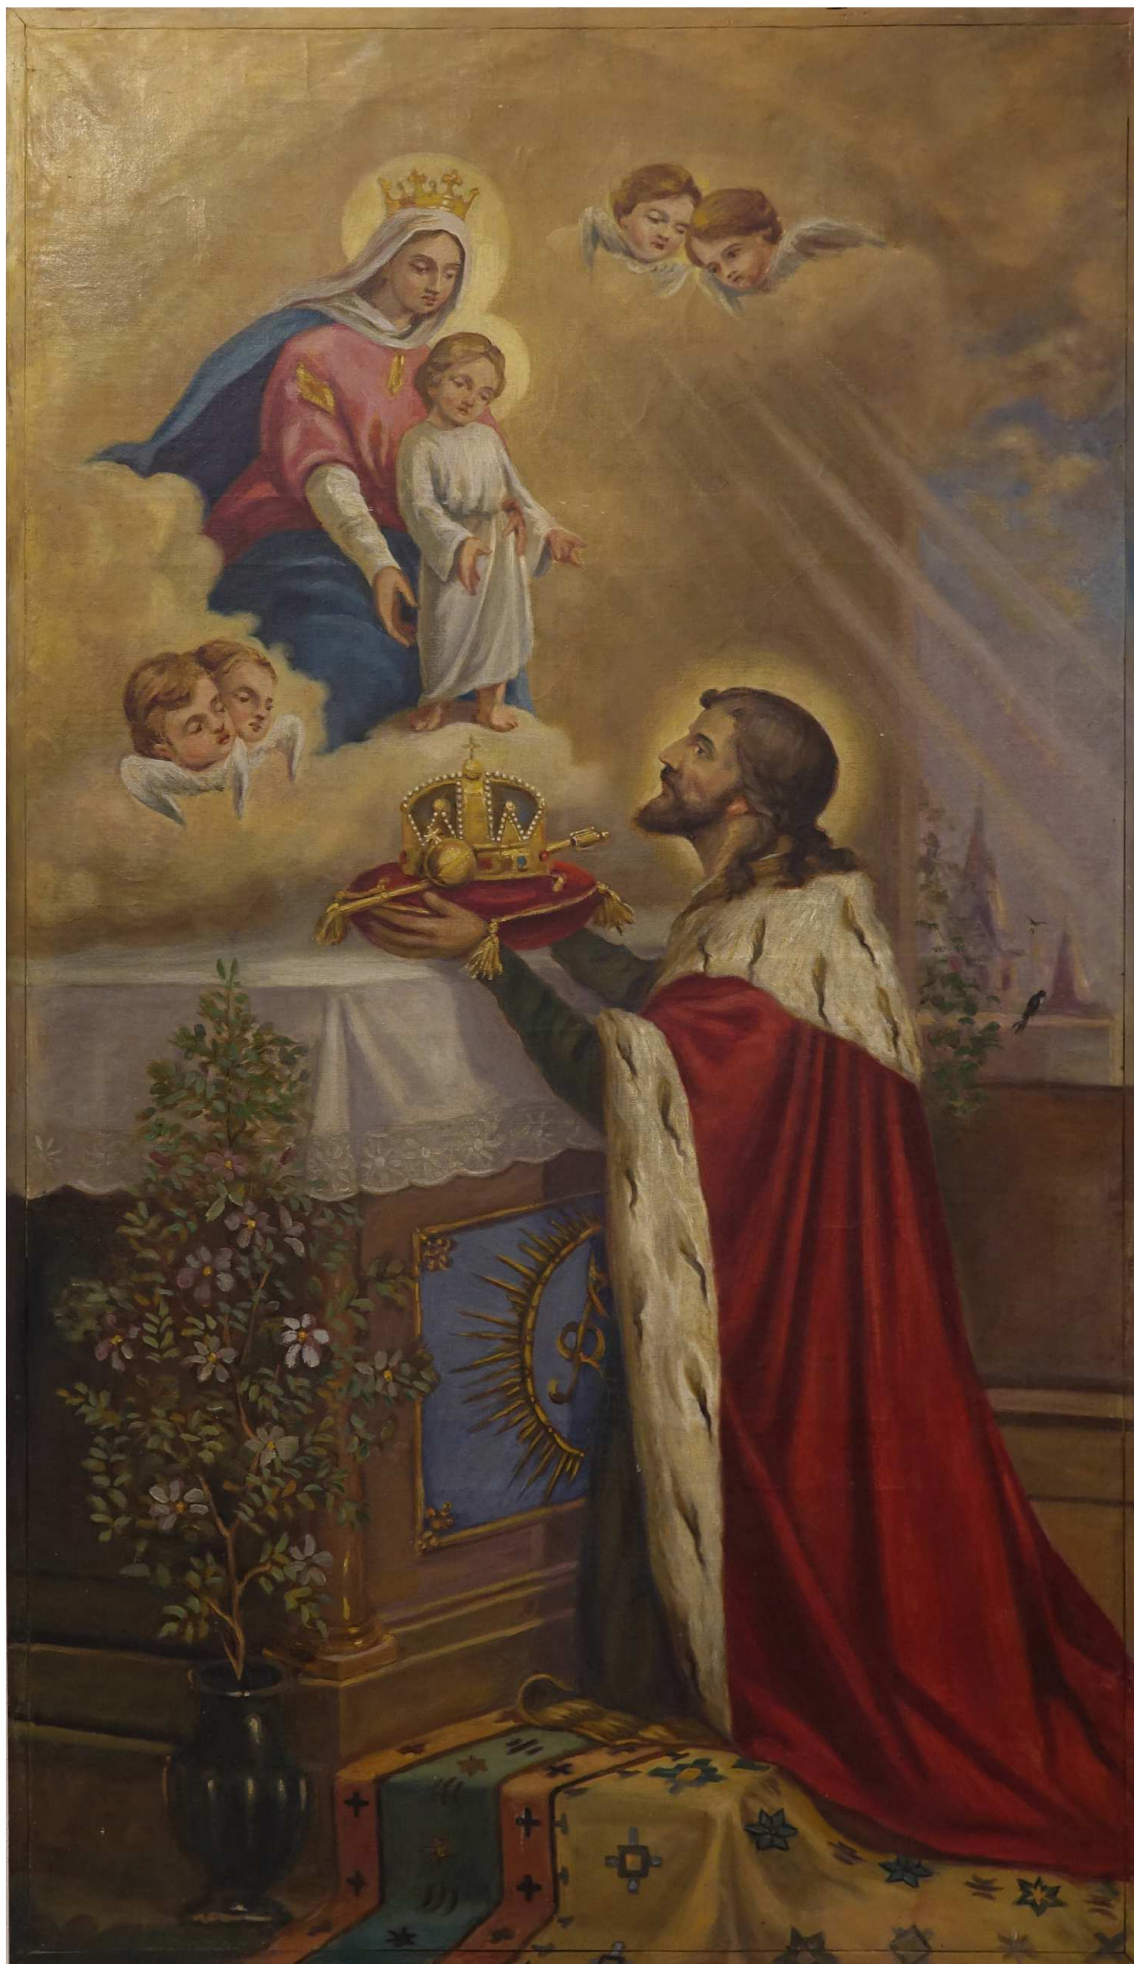
Na obrazie miejscowo występują zniekształcenia płótna w postaci wybrzuszeń spowodowanych zmienną wilgotnością we wnętrzu kościoła w którym się znajdował oraz krosnami bez możliwości regulacji naciągu.

Ponadto obraz posiadał bardzo wąskie krawędzie a przez to, że płótno zostało przybite do krosna (gwoździami, które skorodowały) tuż przy krawędzi krosna to obrazu zostało uległ równomiernemu naciąganiu. Ponadto widoczne są także odbite poprzeczki krosna. W górnej partii obrazu, przy lewej jego krawędzi występowało przetarcie płótna.

Fot. 1. Kościół pw. Św. Stefana w Lipnicy Małej. Widok ogólny na obraz ze św. Stefanem. Stan zachowania przed konserwacją. Widoczna zabrudzona i pociemniała powierzchnia lica obrazu, z przetarciami, z pofałdowaniem płótna spowodowanym niewłaściwym krosnem.

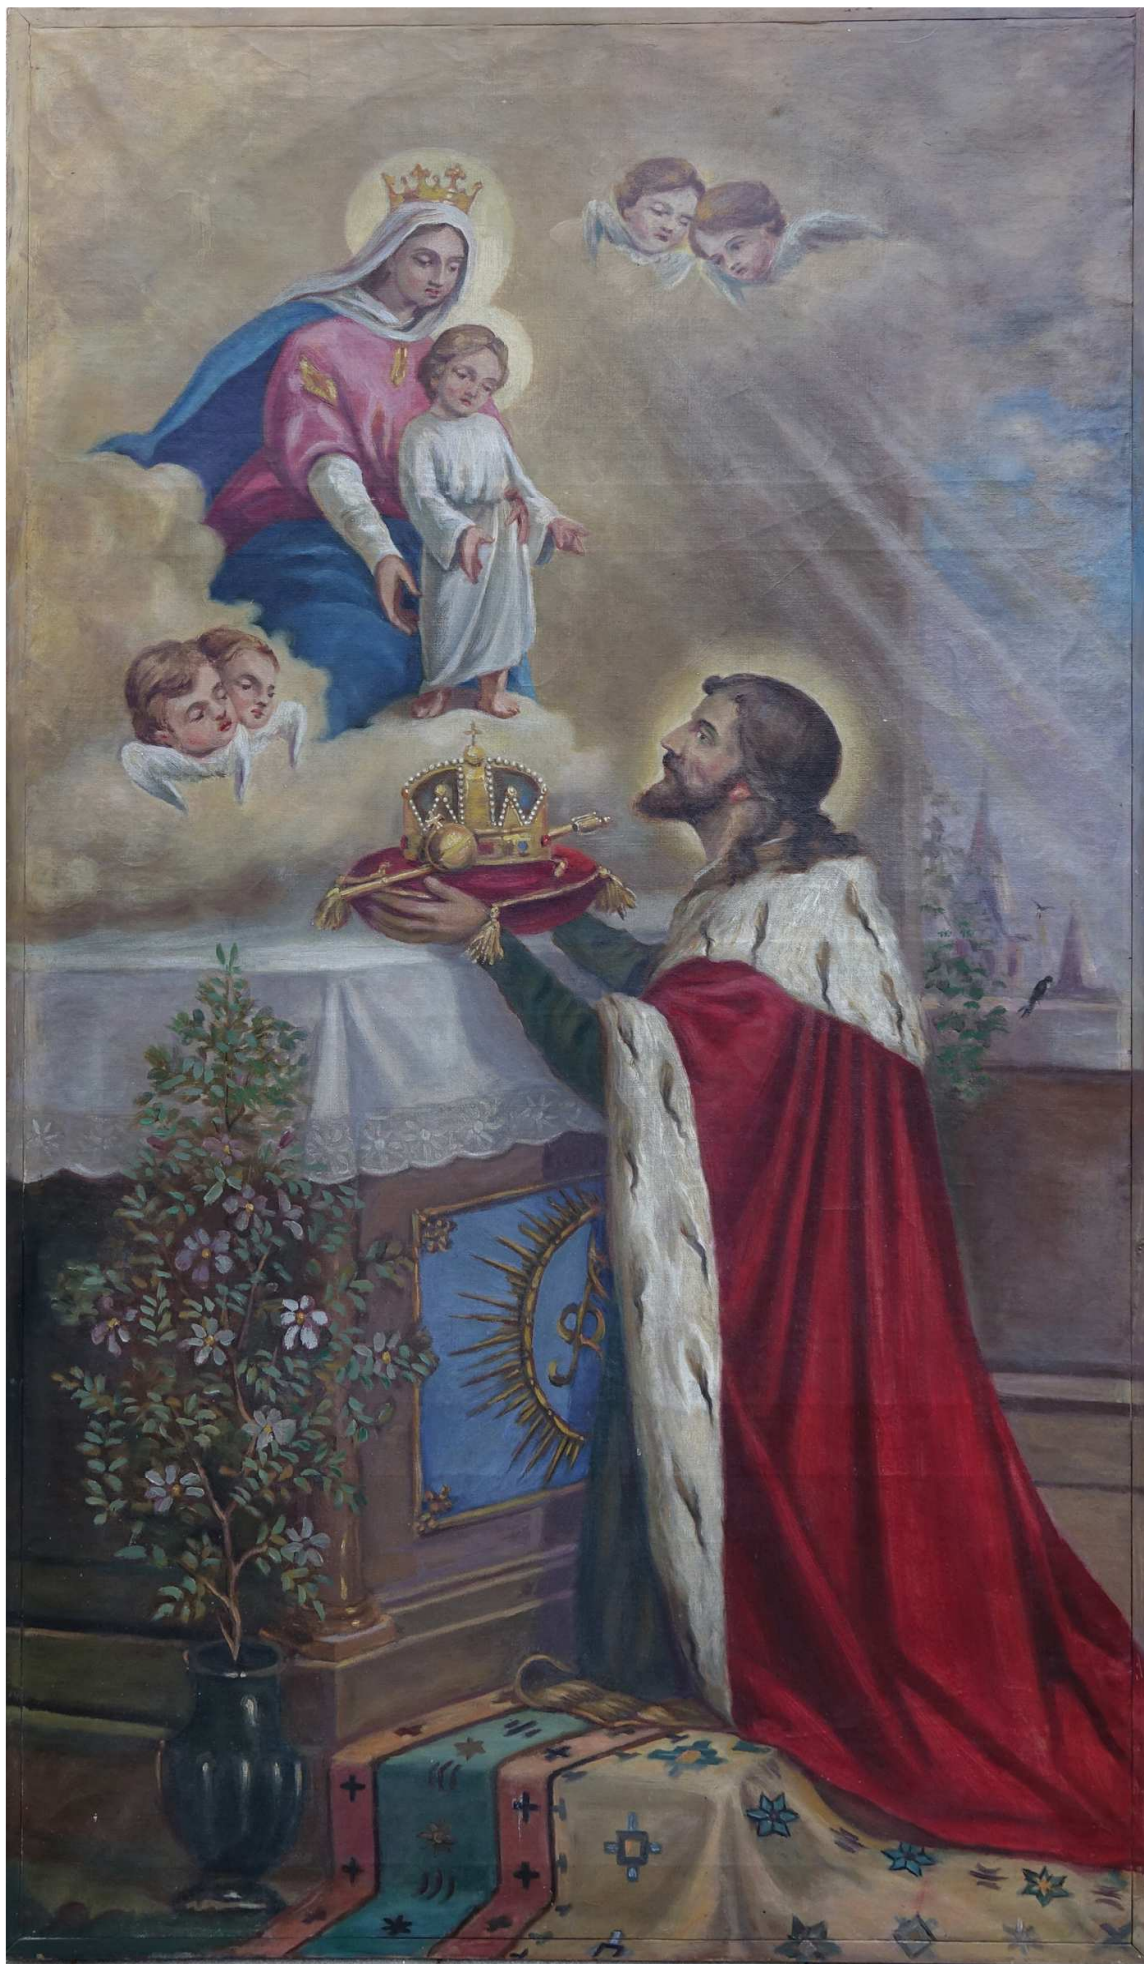
Fot. 2. Kościół pw. Św. Stefana w Lipnicy Małej. Widok ogólny na obraz ze św. Stefanem. Stan zachowania przed konserwacją. Widoczna zabrudzona i pociemniała powierzchnia lica obrazu, z przetarciami, z pofałdowaniem płótna spowodowanym niewłaściwym krosnem.

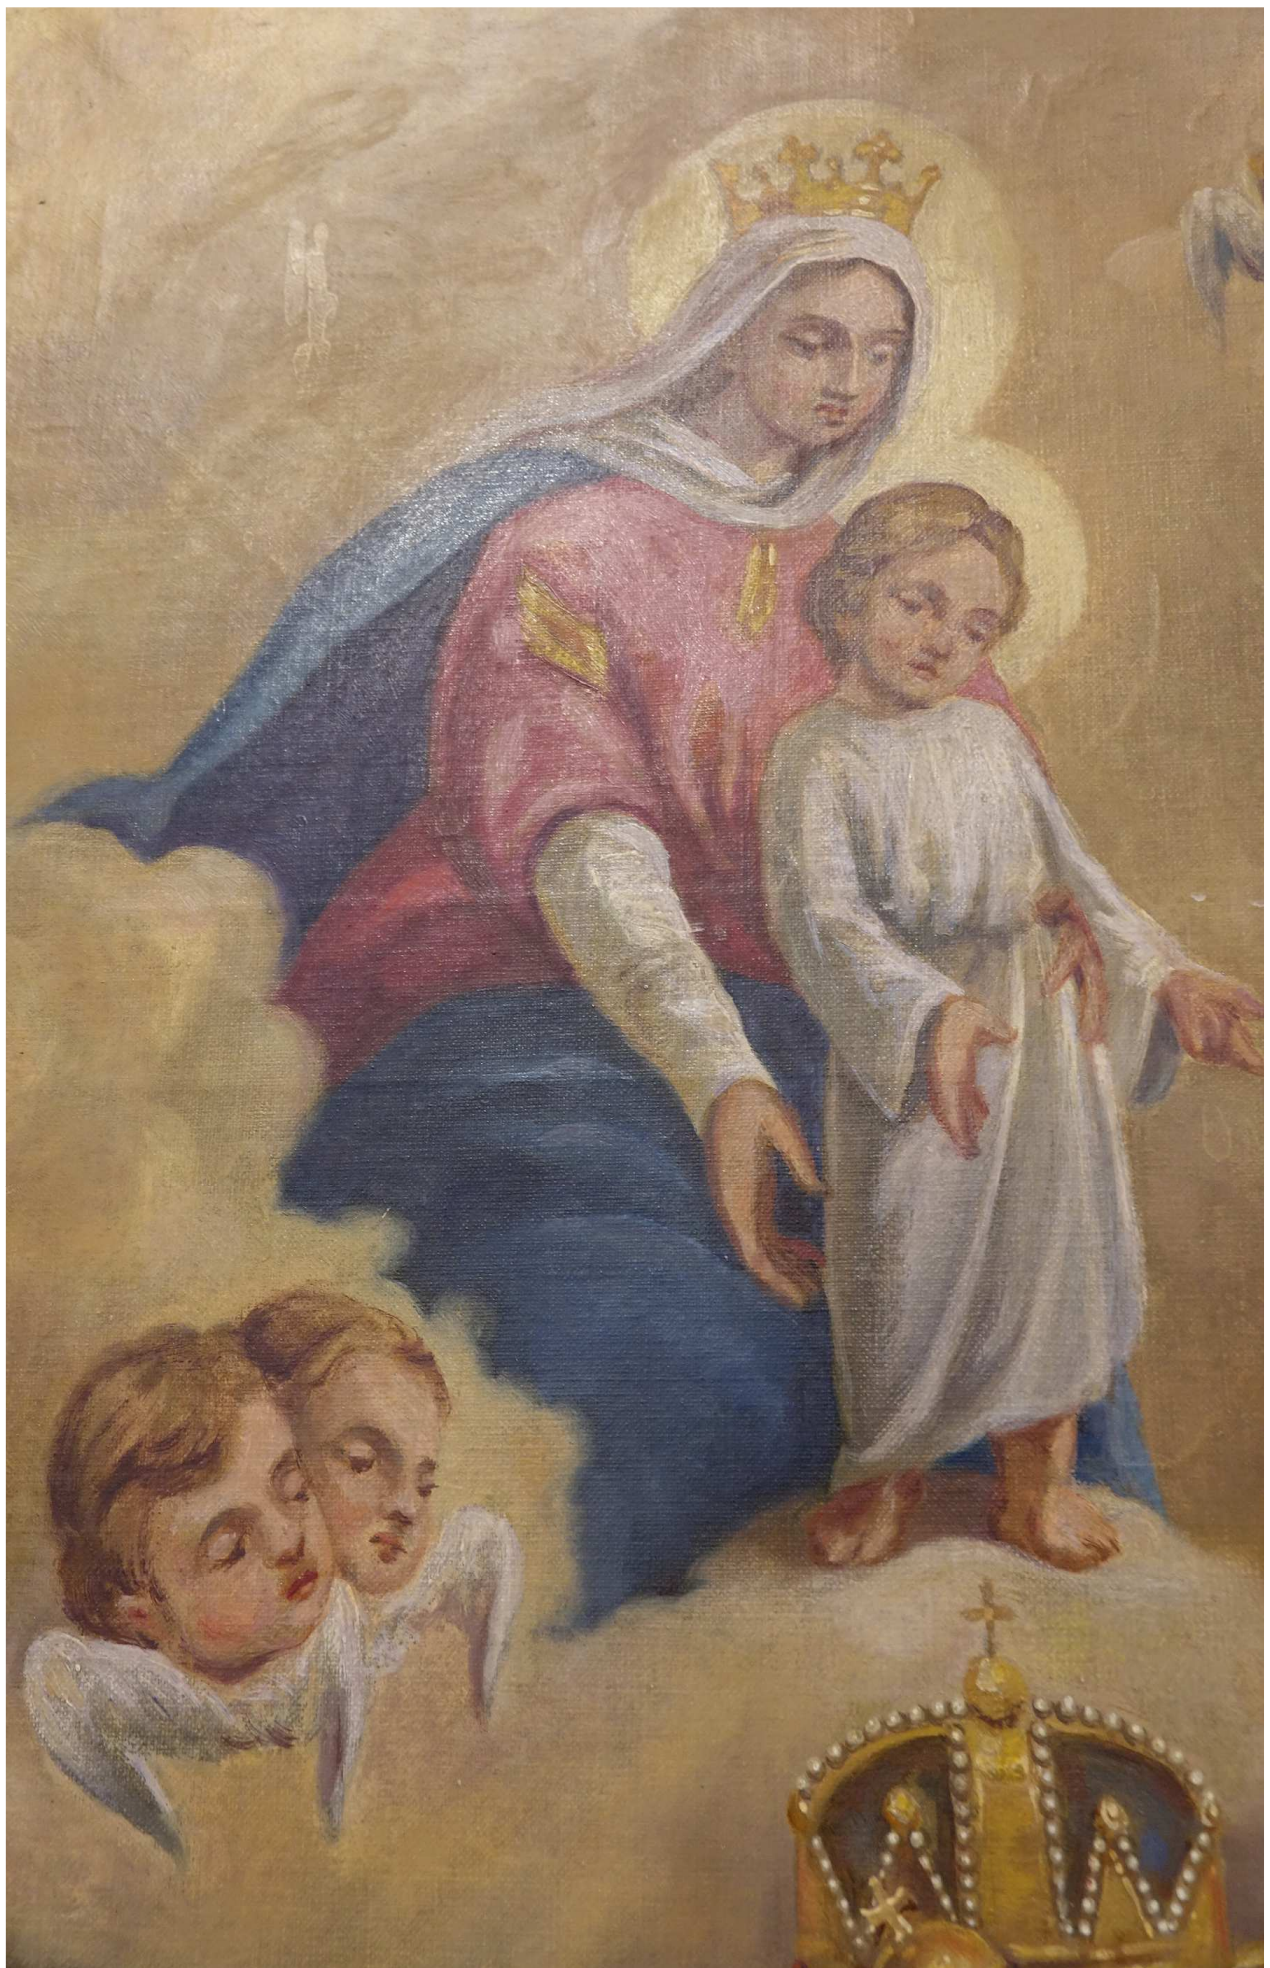
Fot. 3. Kościół pw. Św. Stefana w Lipnicy Małej. Widok na fragment obrazu ze św. Stefanem. Stan zachowania przed konserwacją. Widoczna zabrudzona i pociemniała powierzchnia lica obrazu, z przetarciami, z pofałdowaniem płótna spowodowanym niewłaściwym krosnem.

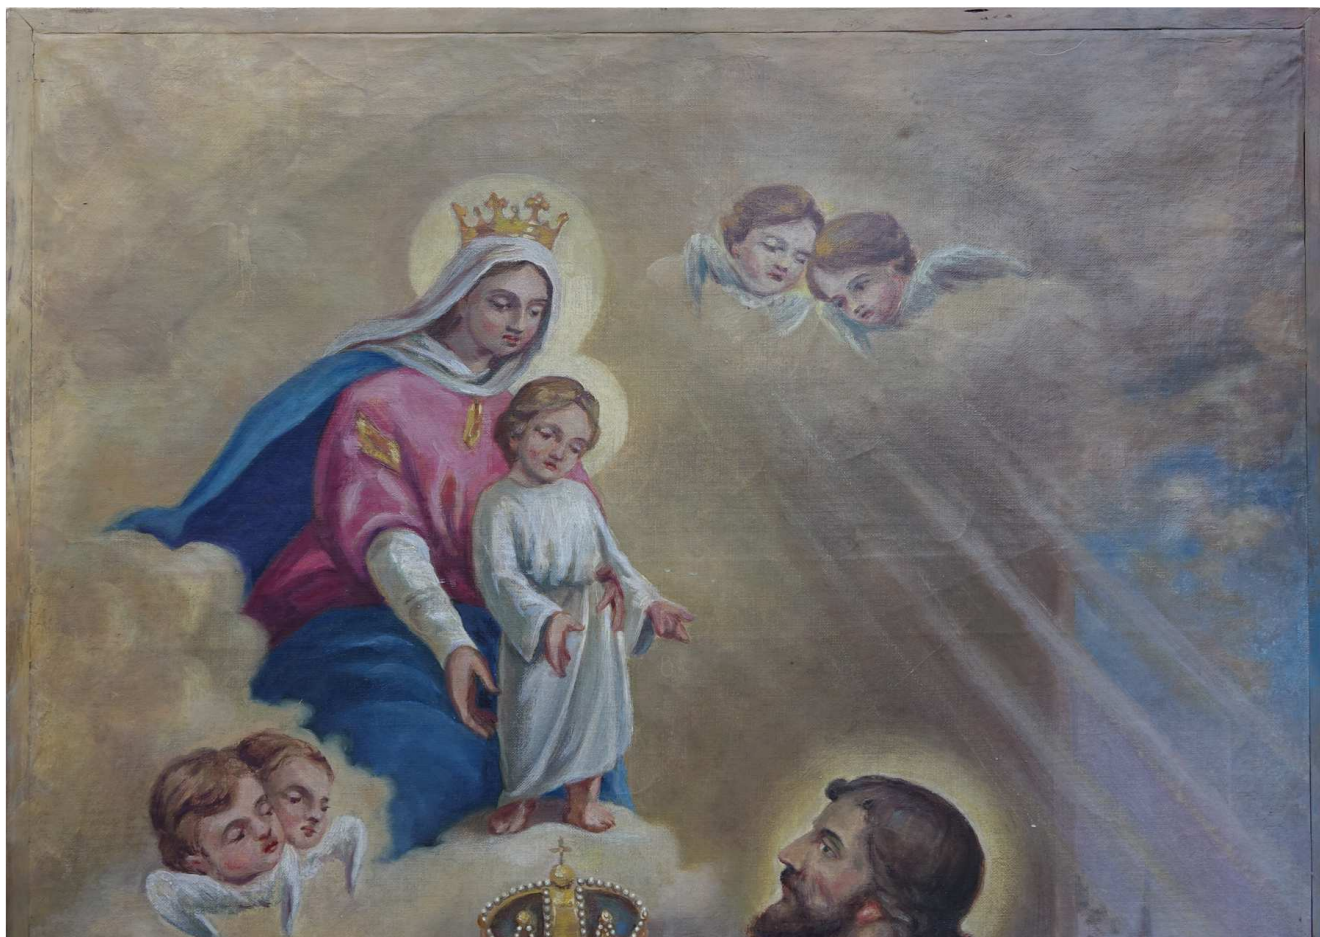
Fot. 4. Kościół pw. Św. Stefana w Lipnicy Małej. Widok na fragment obrazu ze św. Stefanem. Stan zachowania przed konserwacją. Widoczna zabrudzona i pociemniała powierzchnia lica obrazu, z przetarciami, z pofałdowaniem płótna spowodowanym niewłaściwym krosnem. Fot. M. Domańska-Tomczyk.

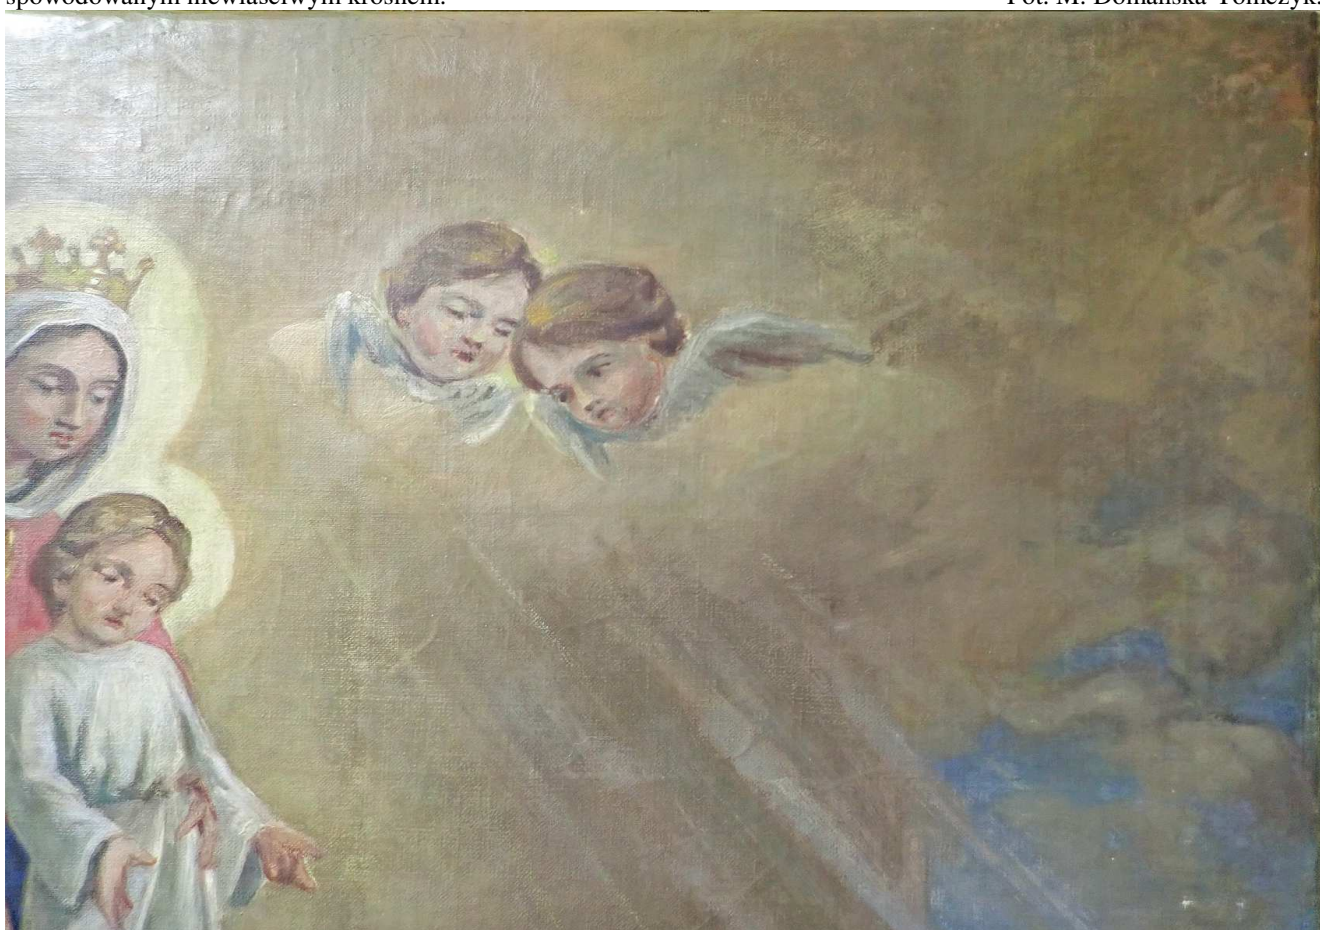
Fot. 5. Kościół pw. Św. Stefana w Lipnicy Małej. Widok na fragment obrazu ze św. Stefanem. Stan zachowania przed konserwacją. Widoczna zabrudzona i pociemniała powierzchnia lica obrazu, z przetarciami, z pofałdowaniem płótna spowodowanym niewłaściwym krosnem. Fot. M. Domańska-Tomczyk.

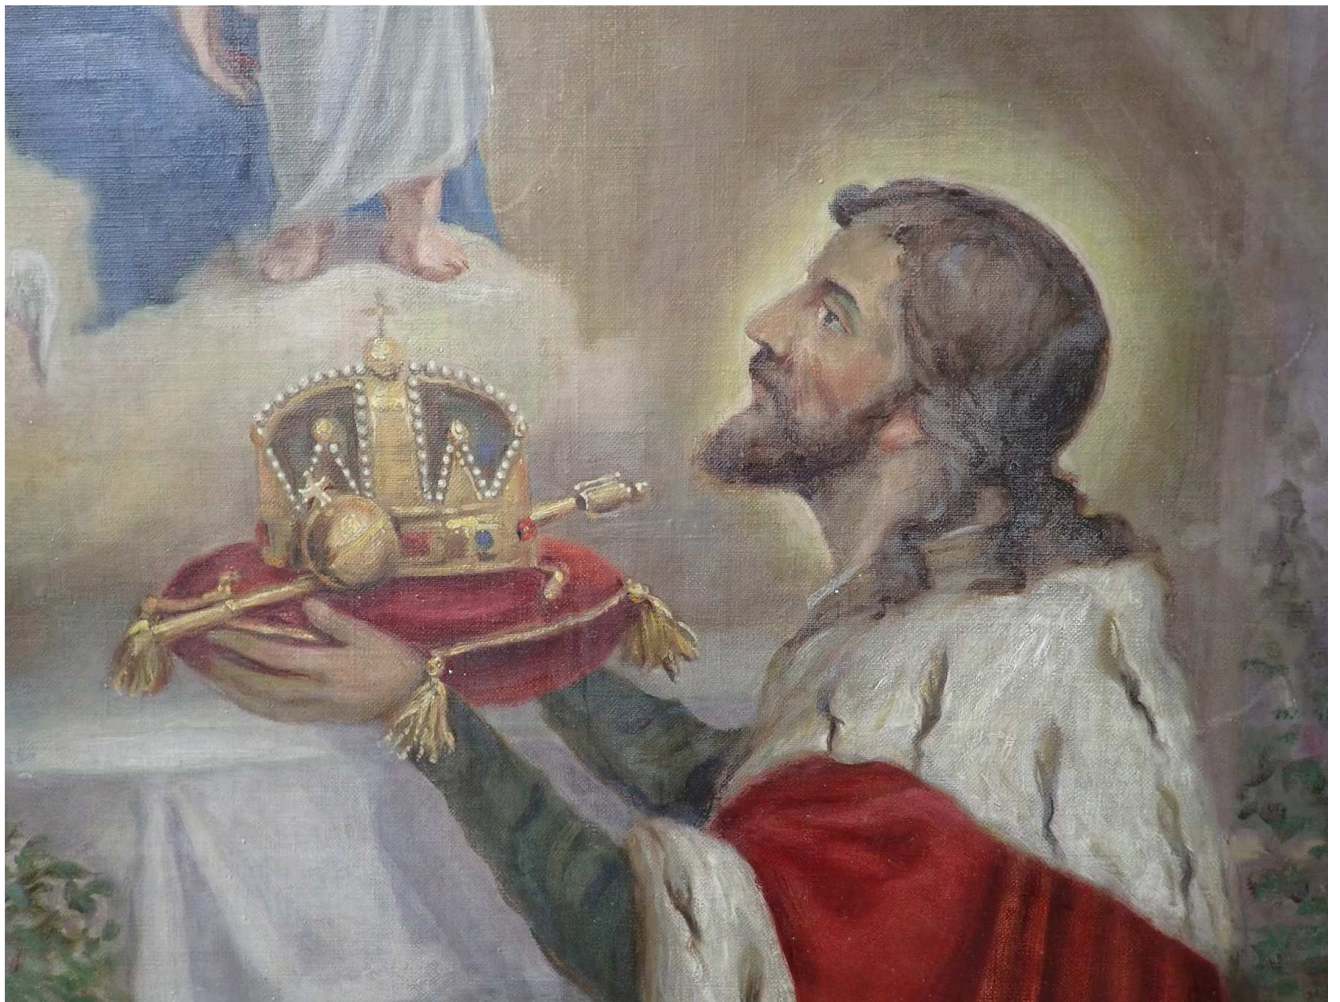
Fot. 6. Kościół pw. Św. Stefana w Lipnicy Małej. Widok na fragment obrazu ze św. Stefanem. Stan zachowania przed konserwacją. Widoczna zabrudzona i pociemniała powierzchnia lica obrazu, z przetarciami, z pofałdowaniem płótna spowodowanym niewłaściwym krosnem. Fot. M. Domańska-Tomczyk.

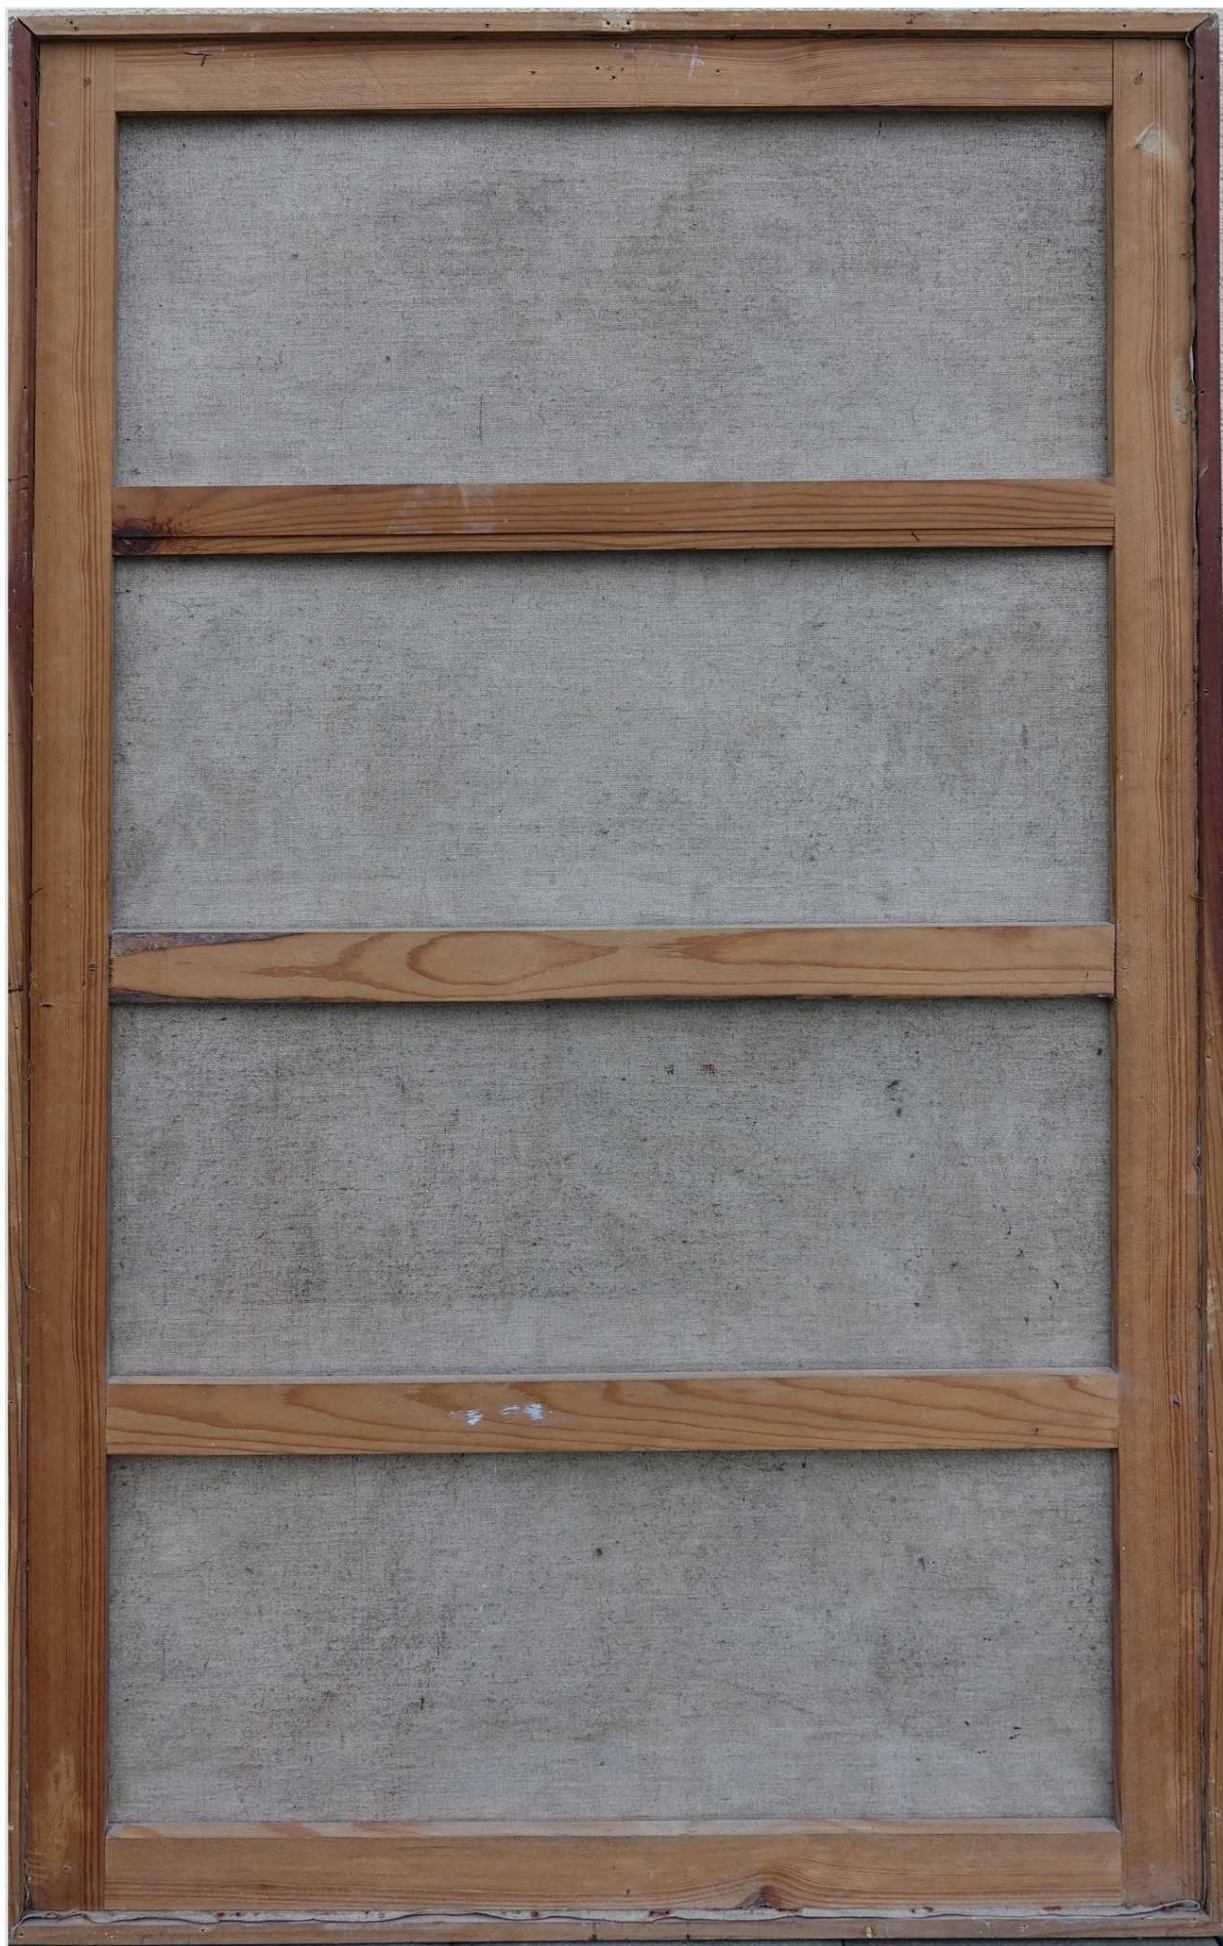
Odwrocie płótna przykrywała cienka warstwa kurzu. Poza tym od odwrocia widoczne jest skażenie mikologiczne płótna.

Drewno krosien zdrowe bez śladów żerowania owadów i grzybów. Jednakże krosno wykonane z drewna modrzewiowego, klejonego a nie zbijanego na pióra własne lub obce, nie dawało możliwości jego rozparcia (np. poprzez kliny) i poprawnego naciągu obrazu na krosna.

Fot. 7. Kościół pw. Św. Stefana w Lipnicy Małej. Widok ogólny odwrocia obrazu ze św. Stefanem. Stan zachowania przed konserwacją. Widoczna zabrudzona powierzchnia płótna i krosna bez możliwości regulacji napięcia płótna. lica obrazu, z przetarciami, z pofałdowaniem płótna spowodowanym niewłaściwym krosnem. Fot. M. Domańska-Tomczyk.

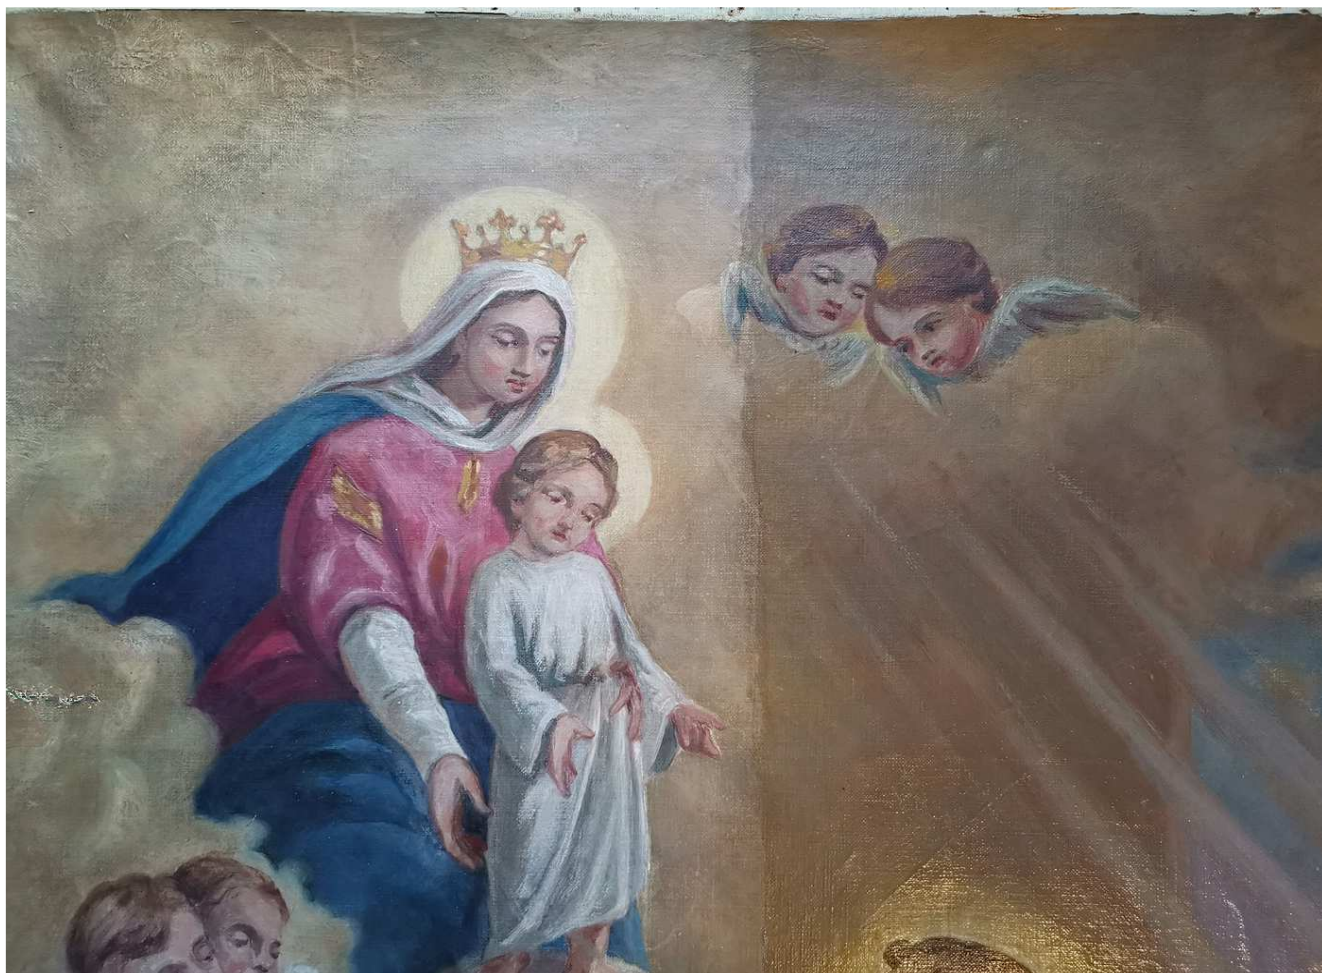
Fot. 8. Kościół pw. Św. Stefana w Lipnicy Małej. Widok na fragment obrazu ze św. Stefanem. Stan w trakcie konserwacji. Widoczny obraz w trakcie oczyszczania z zabrudzeń i pociemniałego werniksu. Fot. M. Domańska-Tomczyk.

Wstępnie lico obrazu oczyszczono z brudu przy użyciu wody mydlanej na przemian z terpentyną. Wykonano próby działania rozpuszczalników na warstwy wtórnego mocno pożółkłego i zabrudzonego werniksu. Na ich podstawie opracowano metodę zdjęcia werniksu i zabrudzeń. Wstępnie zastosowano mieszaniny alkoholu etylowego z terpentyną oraz benzyną ekstrakcyjną w proporcji 2:1:1 części objętościowe. Następnie doczyszczano acetonem z alkoholem etylowym i detergentem (Conrad 2000) w proporcji 1:2:0,2 części objętościowe. Ponadto usunięto widoczne i zmienione kolorystycznie retusze.

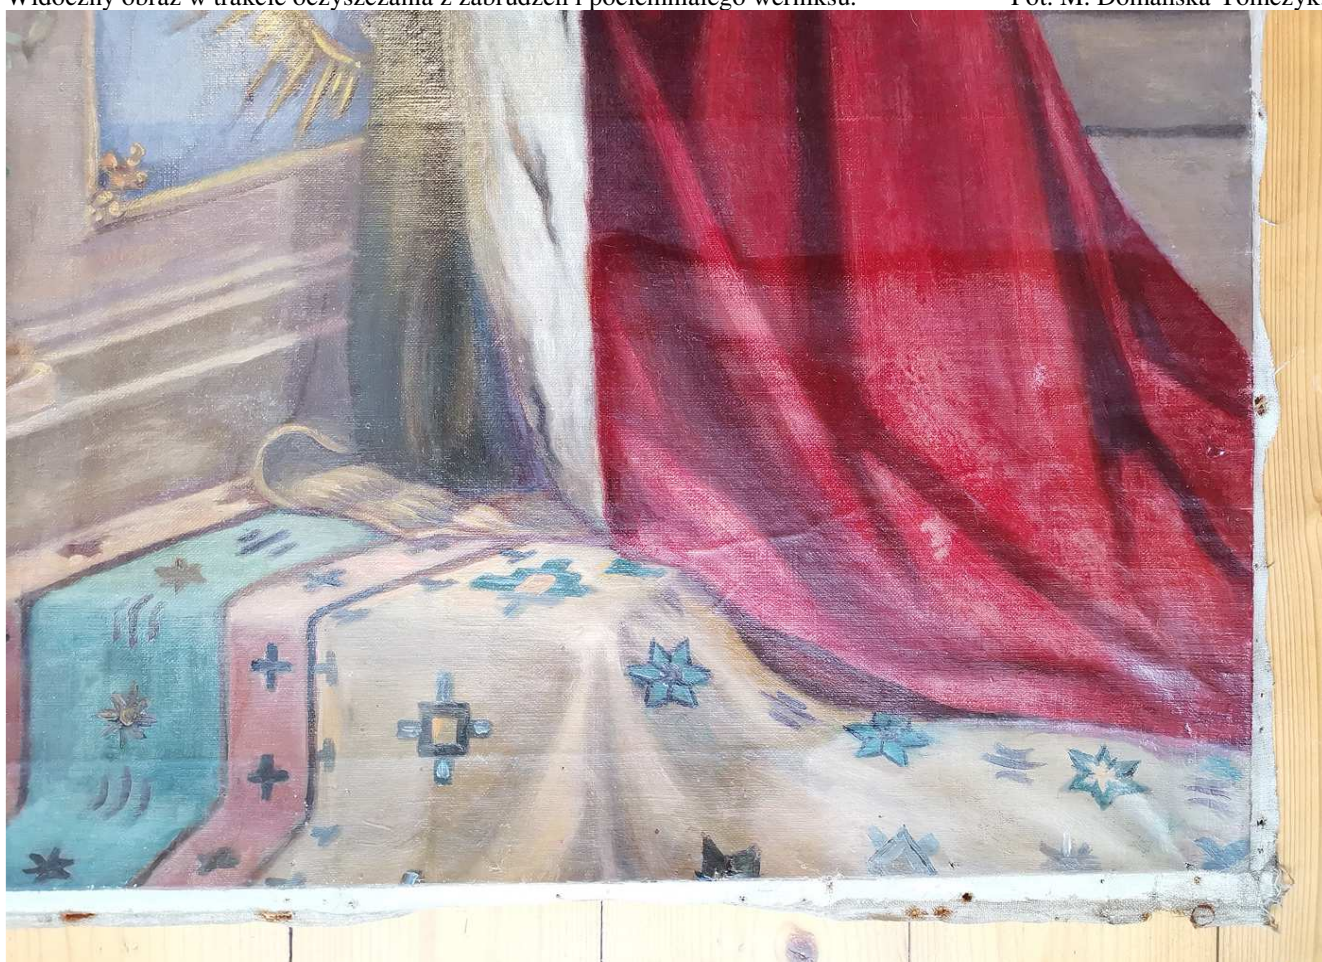
Fot. 9. Kościół pw. Św. Stefana w Lipnicy Małej. Widok na fragment obrazu ze św. Stefanem. Stan w trakcie konserwacji. Widoczny obraz w trakcie oczyszczania z zabrudzeń i pociemniałego werniksu. Fot. M. Domańska-Tomczyk.

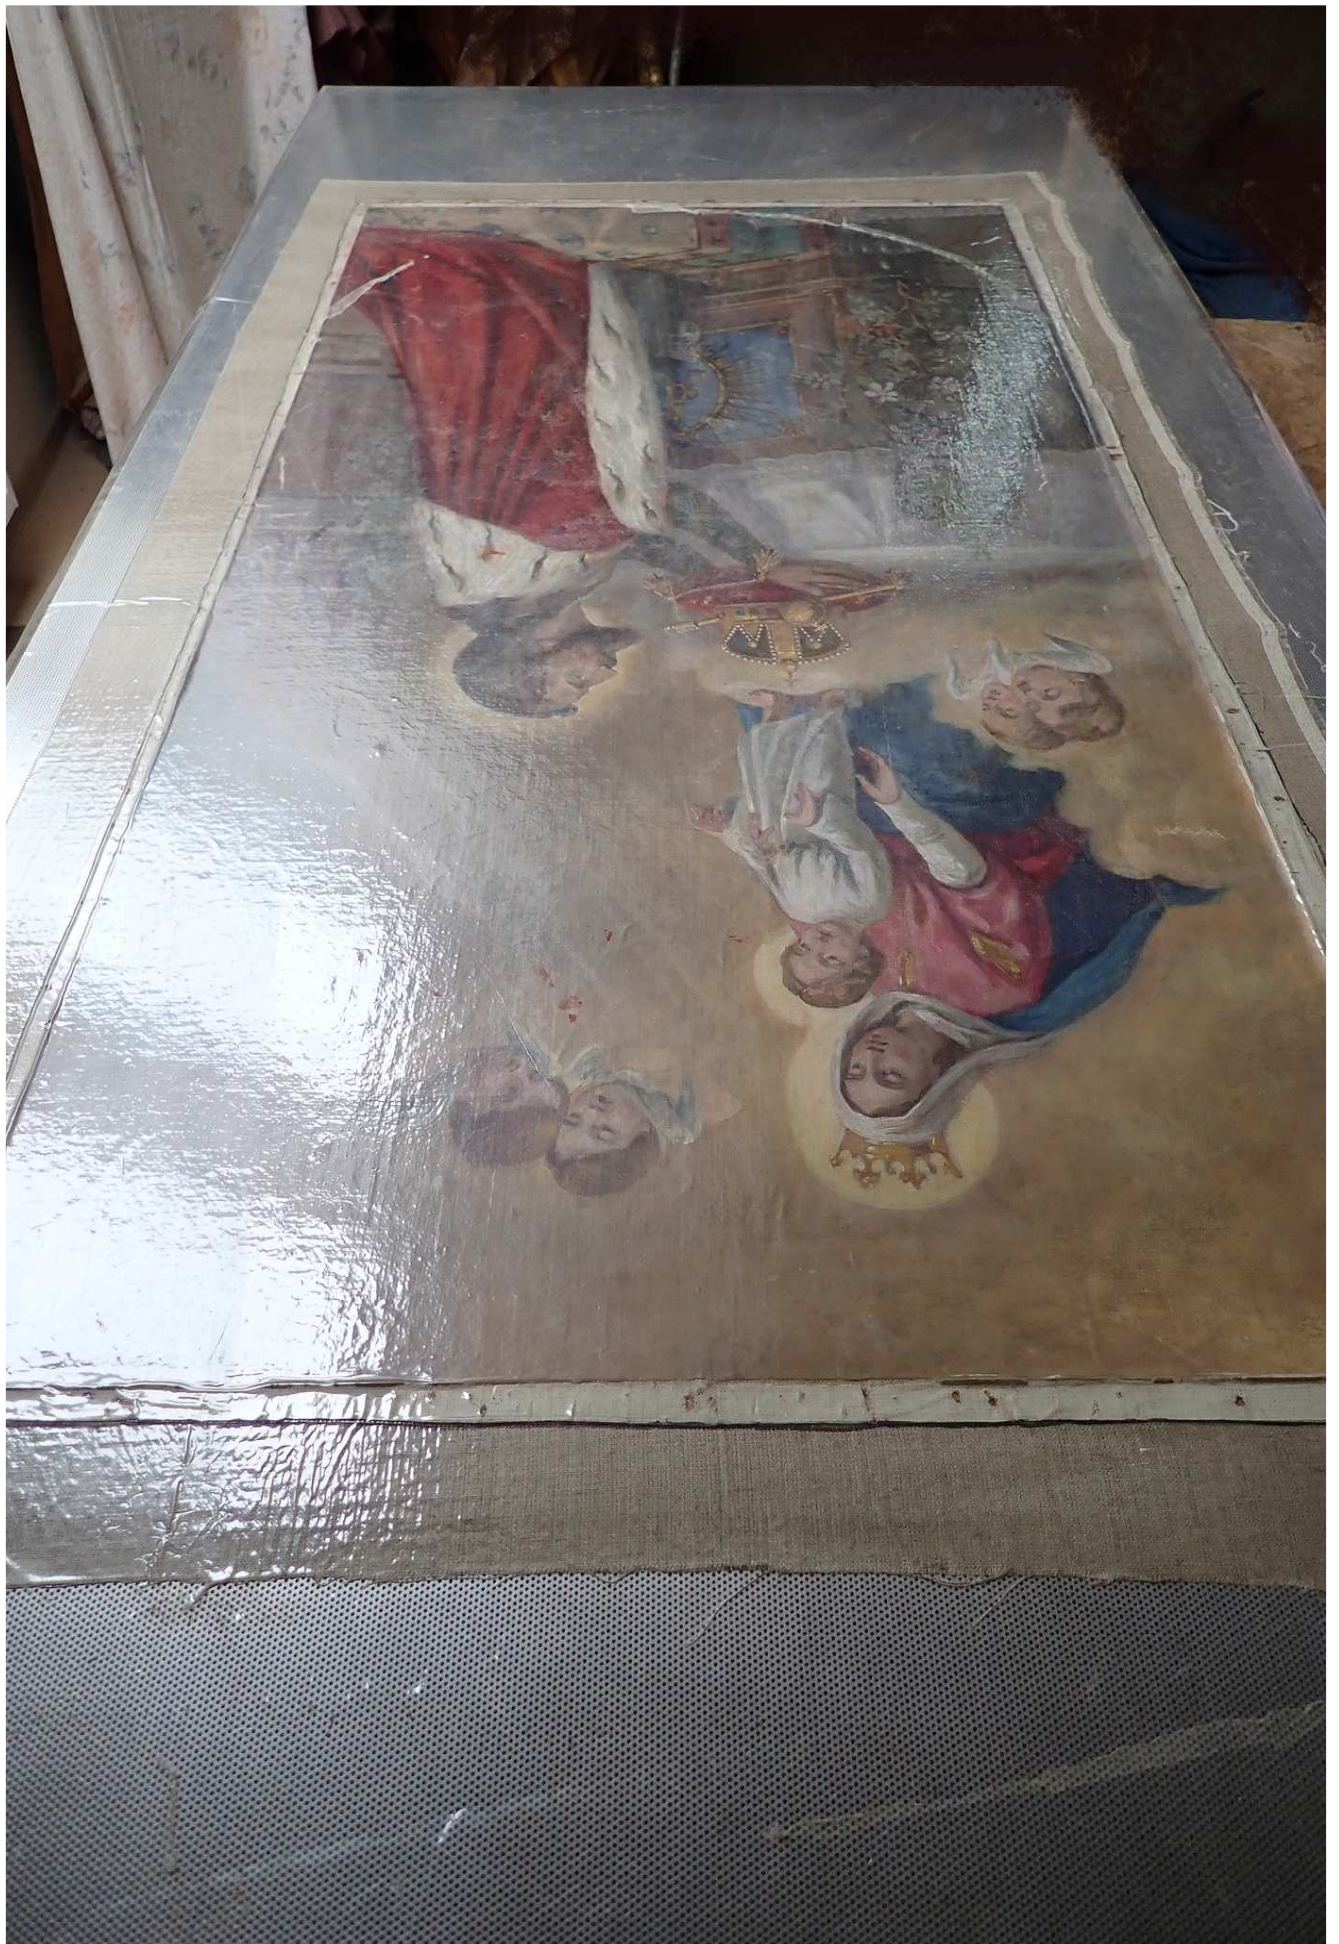
Fot. 10. Kościół pw. Św. Stefana w Lipnicy Małej. Widok na obraz ze św. Stefanem. Stan w trakcie konserwacji. Widoczny obraz po zabiegu dublażu, w trakcie uzupełniania ubytków. Fot. M. Domańska-Tomczyk.

Następnie wykonano nowy dublażu na płótno lniane o odpowiedniej grubości włókien i gęstości splotu. Dobrano płótno szare o bardzo dużej gęstości i średniej grubości osnowy i wątku. Zdecydowano, że obraz będzie podklejony płótnem na spoiwie poliakrylowym. Żywicy, która nie ulega atakom mikrobiologicznym, jest spoiwem stabilnym chemicznie odpornym na starzenie, pozbawionej rozpuszczalników. Zastosowanie tego produktu umożliwi ewentualne całkowite jego usunięcie (substancja odwracalna, rozpuszczalna i nie przenikająca przez płótno i warstwy malarskie) – Beva Film produkcji Conservators Products, USA (formuła Gustav Berger's). Jest to suchy, homogeniczny film powstały z czystego preparatu G. Berger's O.F. 371. Wybór ten podyktowany był również ze względu na m.in. większą niż w przypadku często stosowanej masy woskowo-żywicznej siłą klejenia, mniejszym ciężarem spoiwa łączącego oba płótna i jego dużo większą elastycznością. Przed nałożeniem tzw. filmu płótno dublażowe naciągnięto na krosna robocze i przeklejono VINAVIL'em BLU NPC (klej winylowy, elastyczny na bazie polioctanu winylu) w rozcieńczeniu 1 cz. na 3 cz. wody. Przeklejenie wykonano jednokrotnie, tak by zniwelować ażury w płótnie. Odwrocie oryginalnego płótna przeklejono klejem króliczym 3%. Przetarcie dodatkowo uzupełniono włóknami lnianymi na spoiwie z VINAVIL'u BLU NPC. Nałożono folię Beva na odwrocie obrazu i nałożono płótno dublażowe. Dublaż wykonano licem do góry w 70° C i podciśnieniu 60 mBar (60 hPa) przez 20 minut działania takiej temperatury i ciśnienia. Po tym czasie następowało wychładzanie stołu dublażowego w ciągłym utrzymaniu podciśnienia 60 mBar (60 hPa). Następnie czynność tą powtórzono po obróceniu obrazu licem w stronę blatu stołu.

Kolejnym zabiegiem było uzupełnienie ubytków w gruntach i warstwie malarskiej. Po przeklejeniu miejsc występowania ubytków klejem skórnym 3% ubytki wypełniono kitem kredowo-klejowym z dodatkiem plastyfikatora, metylocelulozy. Kity opracowano, scalając je to otoczenia. Następnie płótno naciągnięto na nowe drewniane krosna. Krosna wykonano zgodnie z pierwotnym kształtem obrazu. Krosna posiadają tzw. dystans by uniknąć przyleganie obrazu do desek krosna (szerokich na 6 cm) oraz możliwość rozklinowania czyli naciągania płótna w przypadku jego falowania pod wpływem dużego zawilgocenia powietrza a tym samym płótna.

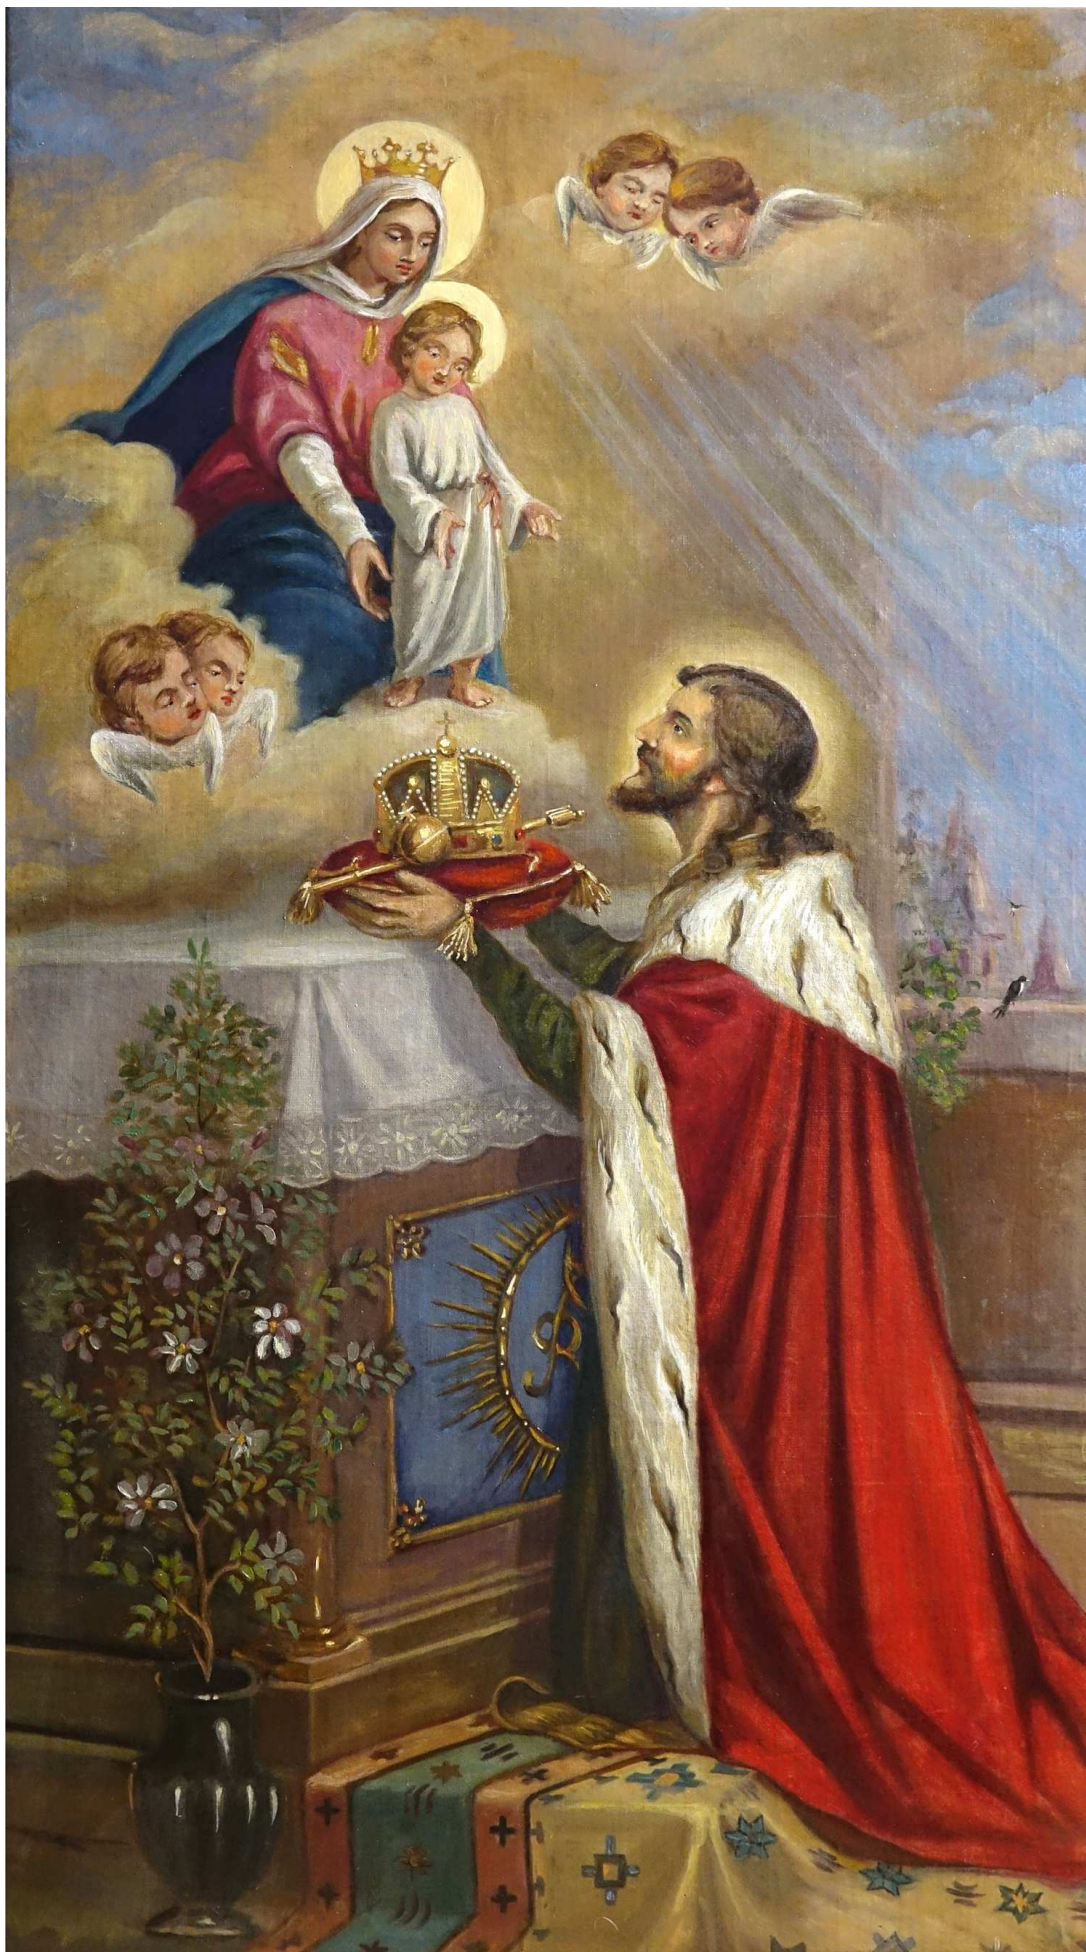
Fot. 11. Kościół pw. Św. Stefana w Lipnicy Małej. Widok na obraz ze św. Stefanem. Stan po konserwacji. Widoczny obraz po zabiegu dublażu, po uzupełnianiu ubytków, scaleniu kolorystycznym oraz nałożeniu werniksu. Fot. M. Domańska-Tomczyk.

Następnie lico zabezpieczono werniksem pośrednim (błyszczącym, akrylowym w płynie). Po jego wyschnięciu przystąpiono do scalania kolorystycznego, naśladowczo do oryginalnej warstwy malarskiej farbami olejnymi.

Całość zabezpieczono werniksem damarowym, błyszczącym w płynie zgodnie z ustaleniami na komisji konserwatorskiej.
