**DOKUMENTACJA PRAC KONSERWATORSKICH  
OBRAZU „ŚW. STEFANA” z XX w.  
z kościoła pw. Świętego Stefana w Lipnicy Małej**

**Lipnica Mała 2018 r.**

Obraz z przedstawianiem św. Stefana z kościoła pw. św. Stefana w Lipnicy Małej, Lipnica Mała 347, 34-482 Lipnica Mała.

Konserwacja techniczna i estetyczna obrazu olejnego na płótnie wraz z wykonaniem dublażu i wymianą krosien.

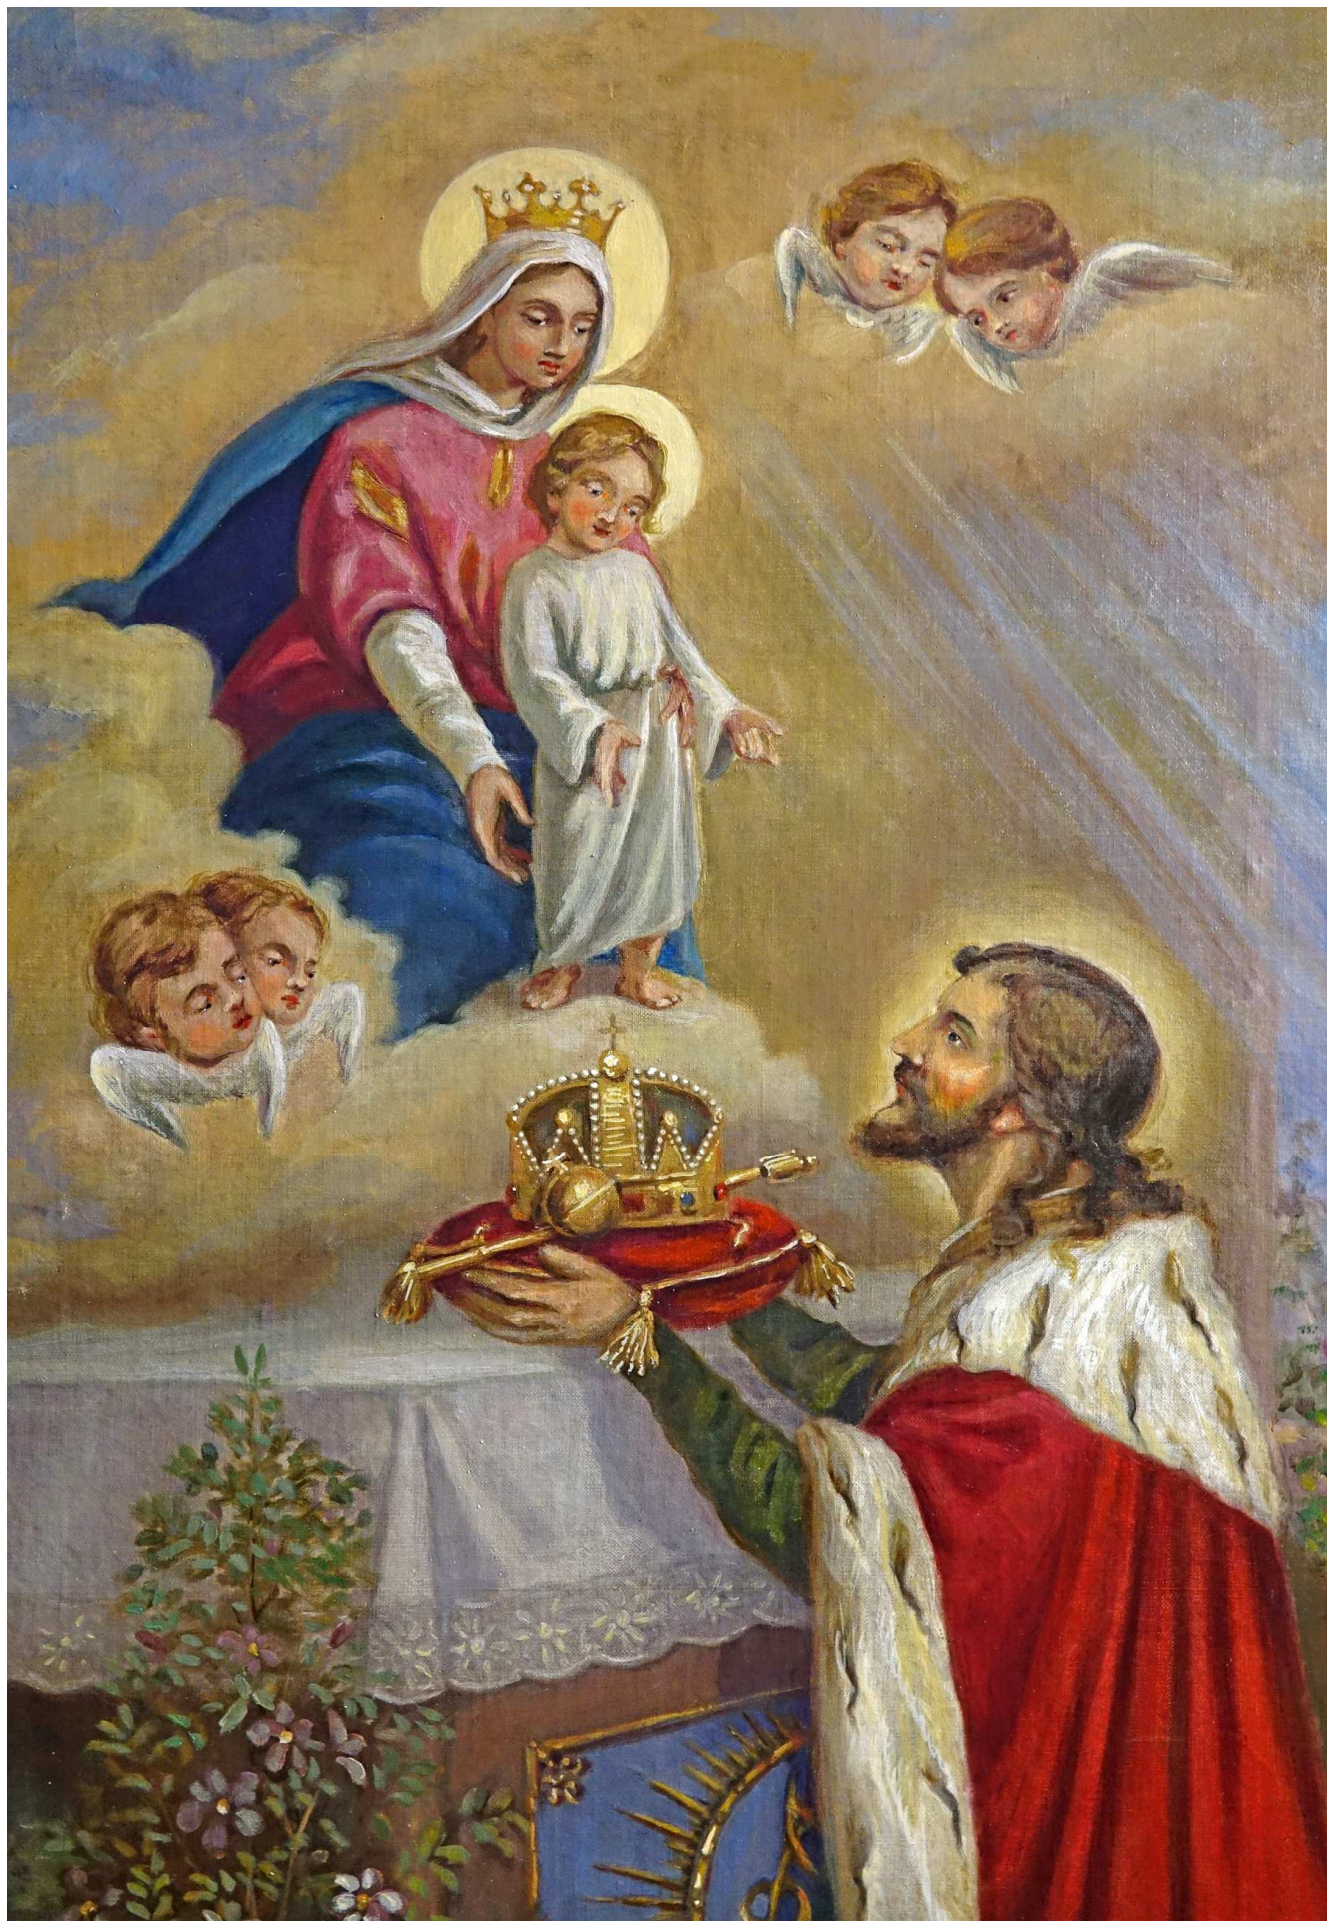
Fot. 12. Kościół pw. Św. Stefana w Lipnicy Małej. Widok na fragment obrazu ze św. Stefanem. Stan po konserwacji. Widoczny obraz po zabiegu dublażu, po uzupełnieniu ubytków, scaleniu kolorystycznym oraz nałożeniu werniksu. Fot. M. Domańska-Tomczyk.

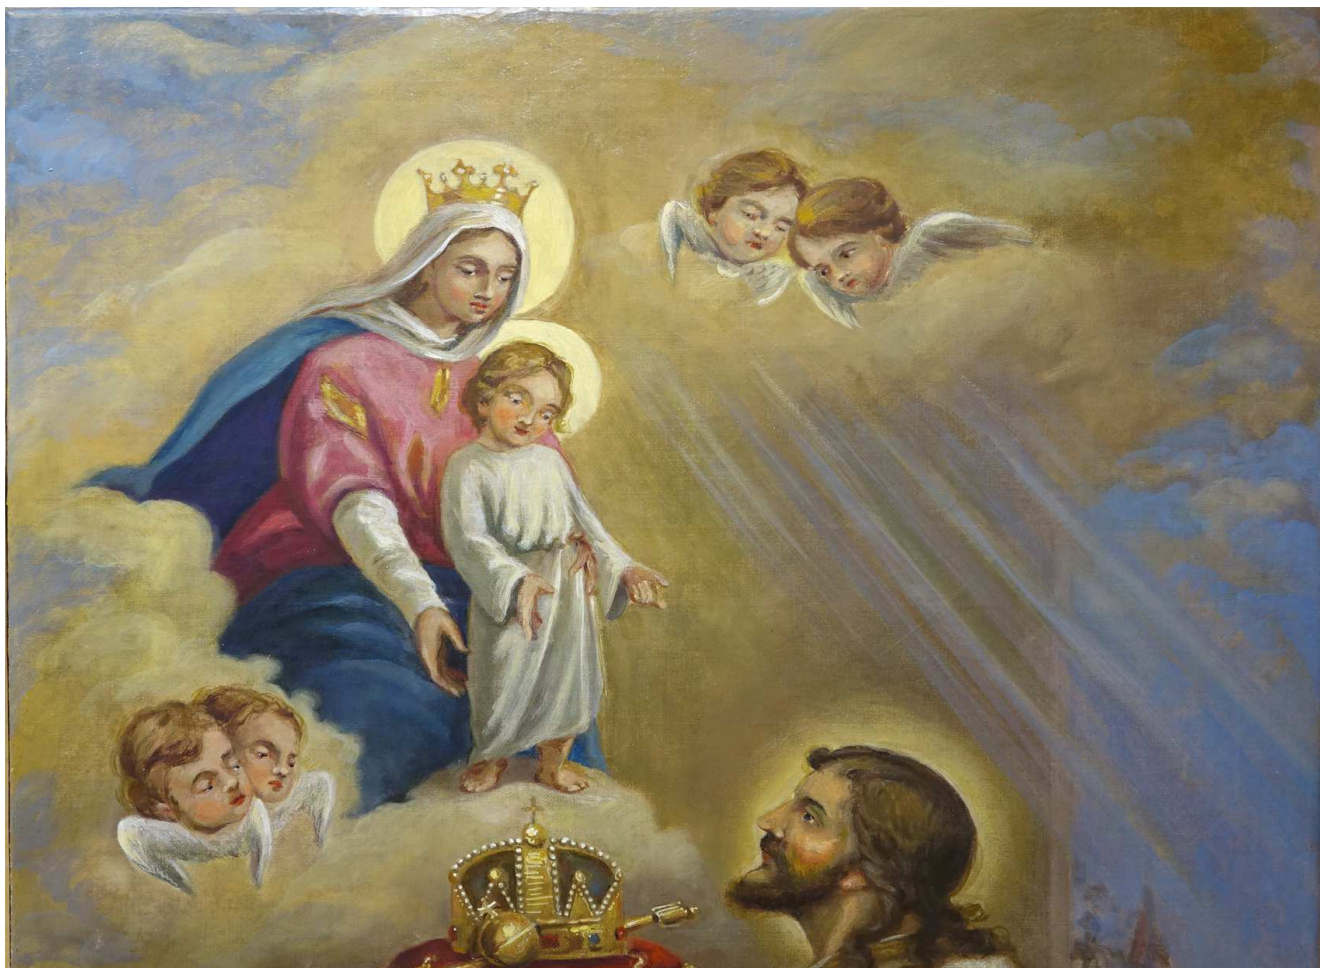
Fot. 13. Kościół pw. Św. Stefana w Lipnicy Małej. Widok na fragment obrazu ze św. Stefanem. Stan po konserwacji. Widoczny obraz po zabiegu dublażu, po uzupełnieniu ubytków, scaleniu kolorystycznym oraz nałożeniu werniksu. Fot. M. Domańska-Tomczyk.

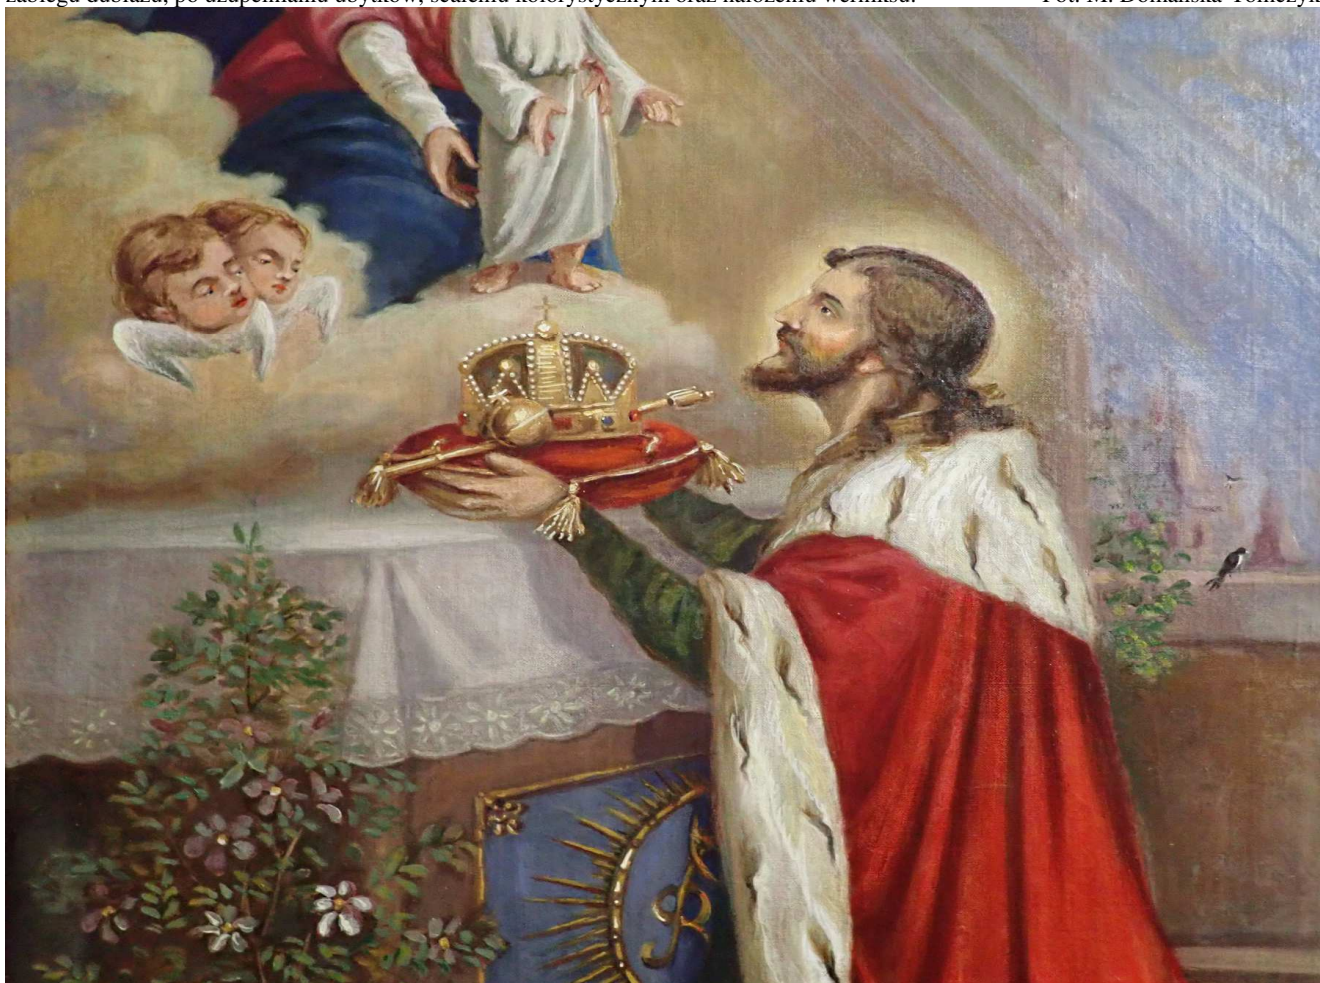
Fot. 14. Kościół pw. Św. Stefana w Lipnicy Małej. Widok na fragment obrazu ze św. Stefanem. Stan po konserwacji. Widoczny obraz po zabiegu dublażu, po uzupełnieniu ubytków, scaleniu kolorystycznym oraz nałożeniu werniksu. Fot. M. Domańska-Tomczyk.

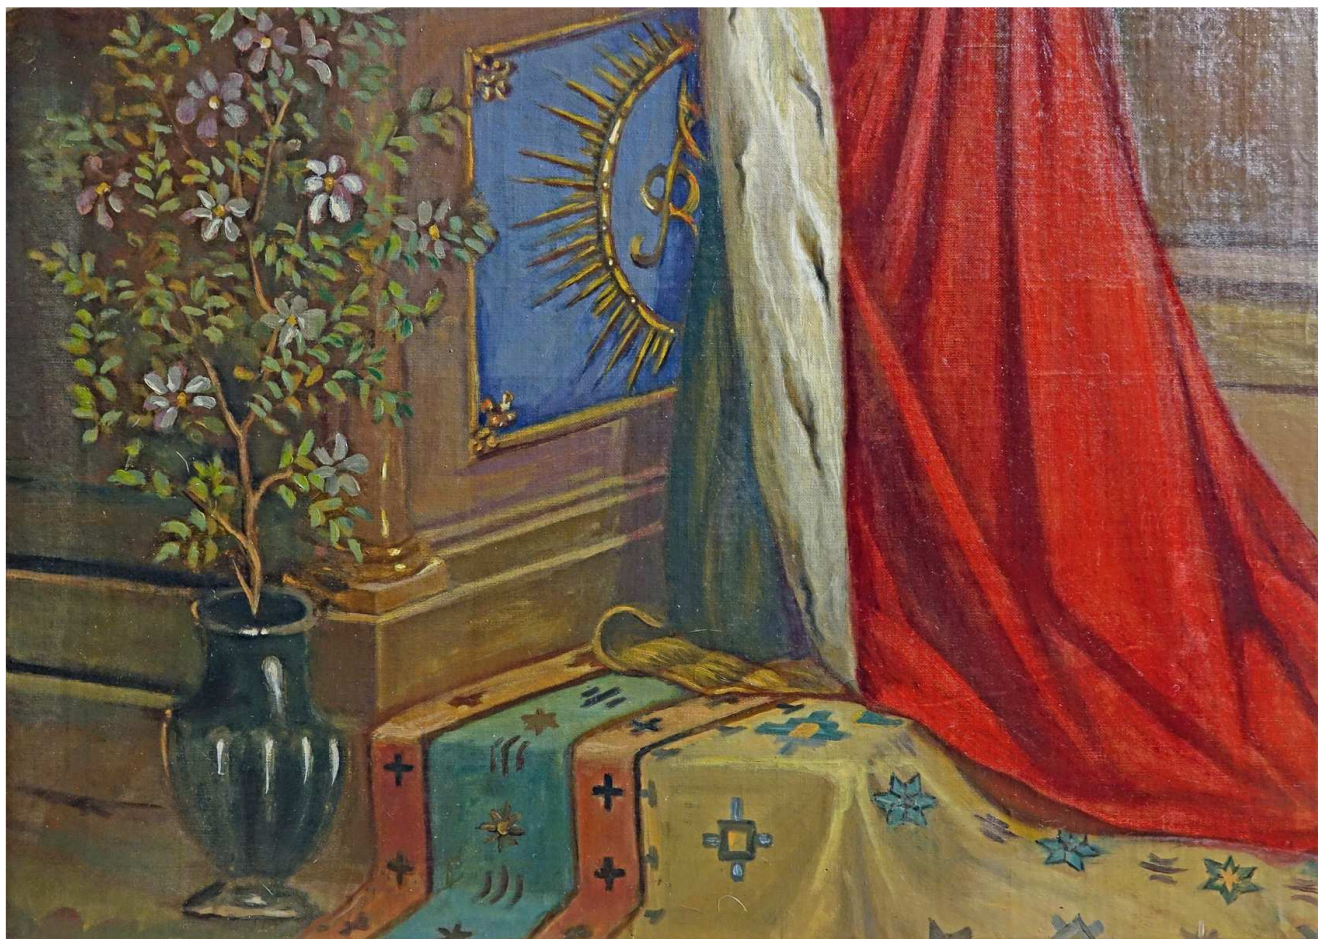
Fot. 15. Kościół pw. Św. Stefana w Lipnicy Małej. Widok na fragment obrazu ze św. Stefanem. Stan po konserwacji. Widoczny obraz po zabiegu dublażu, po uzupełnieniu ubytków, scaleniu kolorystycznym oraz nałożeniu werniksu. Fot. M. Domańska-Tomczyk.

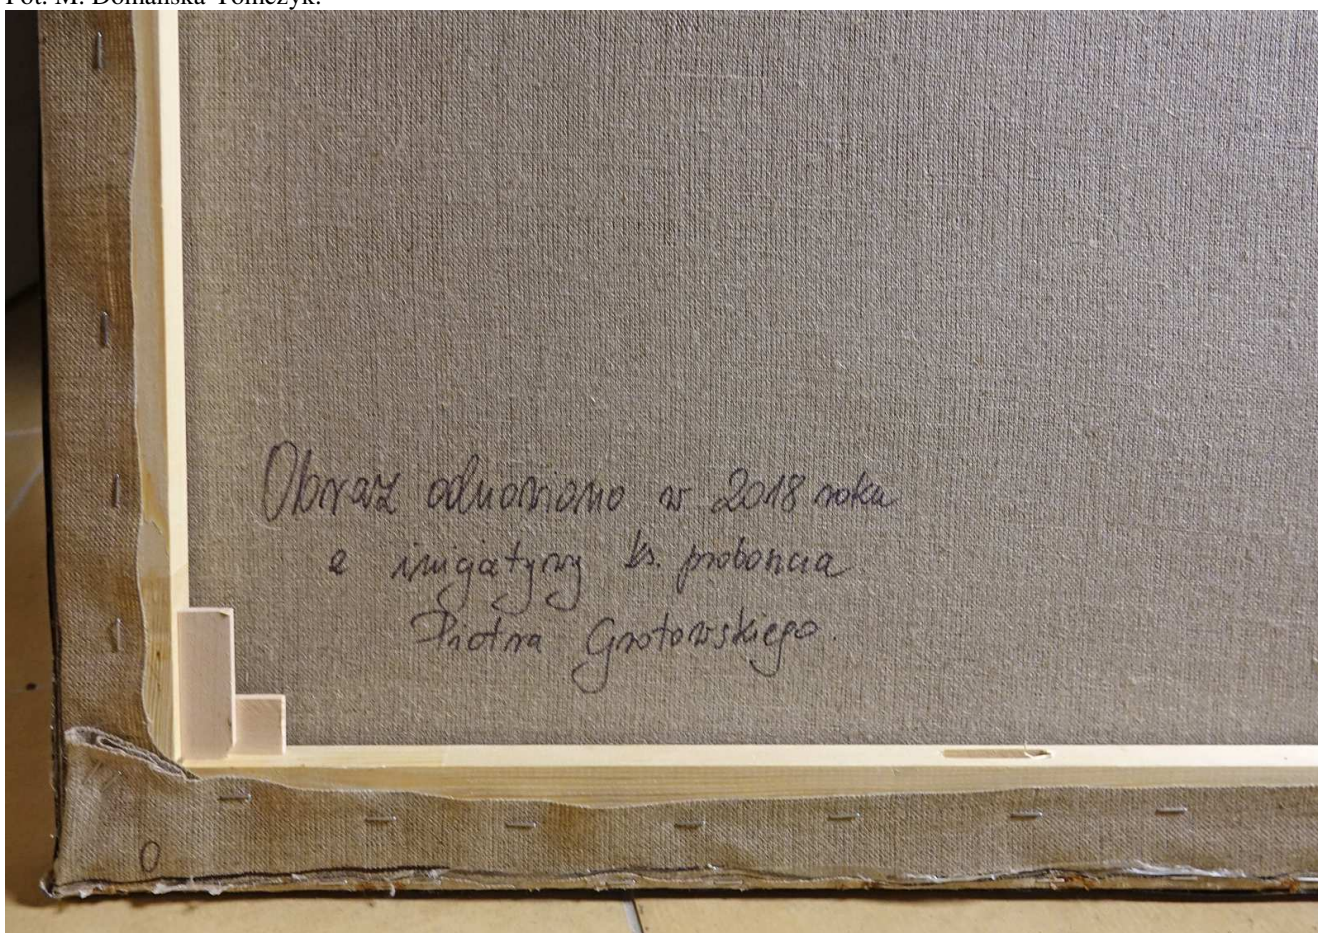
Fot. 16. Kościół pw. Św. Stefana w Lipnicy Małej. Widok na fragment odwrocia obrazu ze św. Stefanem. Stan po konserwacji. Widoczny obraz po zabiegu dublażu i naciągnięciu go na nowe krosno z klinami. Fot. M. Domańska-Tomczyk.

Kolejnym zabiegiem było uzupełnienie ubytków w gruntach i warstwie malarskiej. Po przeklejeniu miejsc występowania ubytków klejem skórnym 3% ubytki wypełniono kitem kredowo-klejowym z dodatkiem plastyfikatora, metylocelulozy. Kity opracowano, scalając je to otoczenia. Następnie płótno naciągnięto na nowe drewniane krosna. Krosna wykonano zgodnie z pierwotnym kształtem obrazu. Krosna posiadają tzw. dystans by uniknąć przyleganie obrazu do desek krosna (szerokich na 6 cm) oraz możliwość rozklinowania czyli naciągania płótna w przypadku jego falowania pod wpływem dużego zawilgocenia powietrza a tym samym płótna.
